УЛИЦА ПРОЛЕТЕРСКА

Улица Пролетерска - изглед

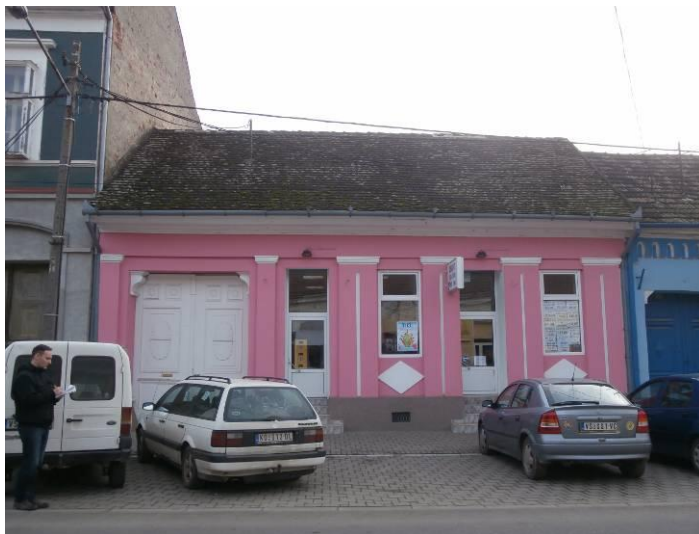
Објекат је грађен на регулационој линији улице. Део фасаде је адаптиран за потребе пословног простора, тако што су прозорски отвори замењени изложима и вратима. Сачувана је дрвена ајнфоркапија са леве стране. (режим заштите 2).

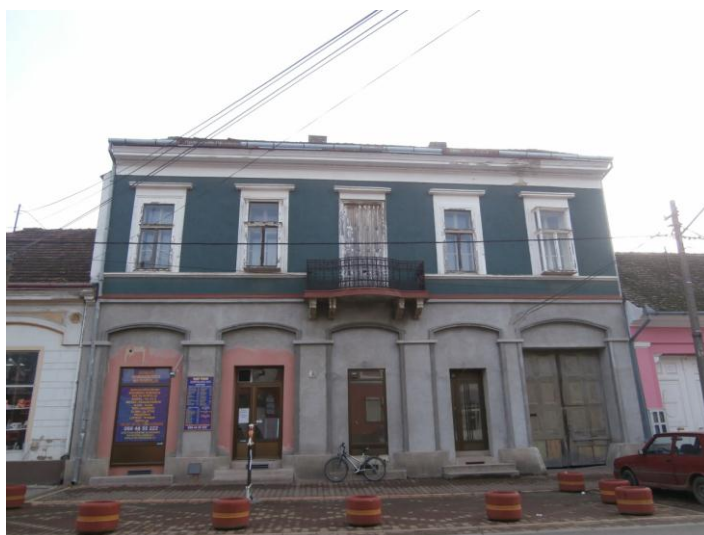
Кућа је грађена на регулационој линији улице. Некада је ту био телеграфски уред, а касније трговина породице стефановић. Спратни објекат, пословно стамбене намене. Приземље је адаптирано за пословне потребе, тако што су отвори замењени изложима и вратима, који су постављени у нише. Са десне стране у приземљу је дрвена ајнфоркапија. Приземље је од спрата одељено кордонским венцем. На спрату, у централном делу је балкон са оградом од кованог гвожђа, постављен на конзоле. Прозори на спрату су дрвени, правоугаоног облика са архитравном гредом у горњем делу. Фасада има одлике неокласицизма. (режим заштите 1).

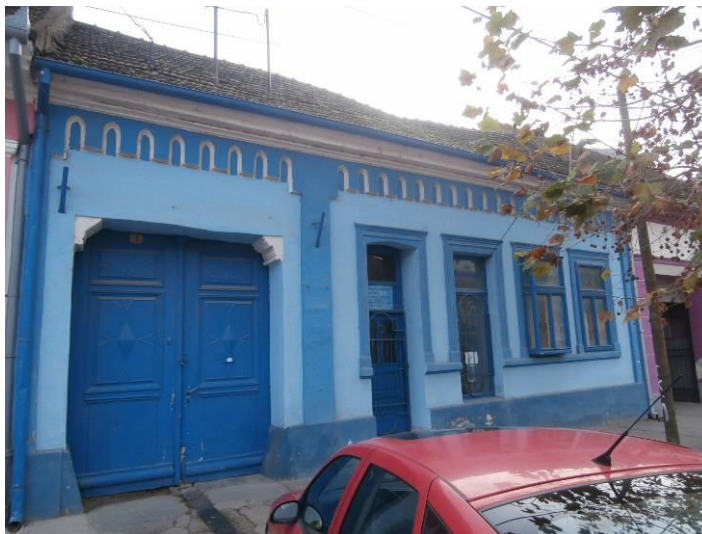
Кућа је грађена на регулационој линији улице. Фасада је малтерисана, са два дрвена прозора, од којих је један кибицфенстер, једним излогом и мањим улазним вратима. Са леве стране је дрвена ајнфоркапија. Сви отвори су уоквирени плитком профилацијом. У горњем делу фасаде је низ слепих аркада. (режим заштите 2).

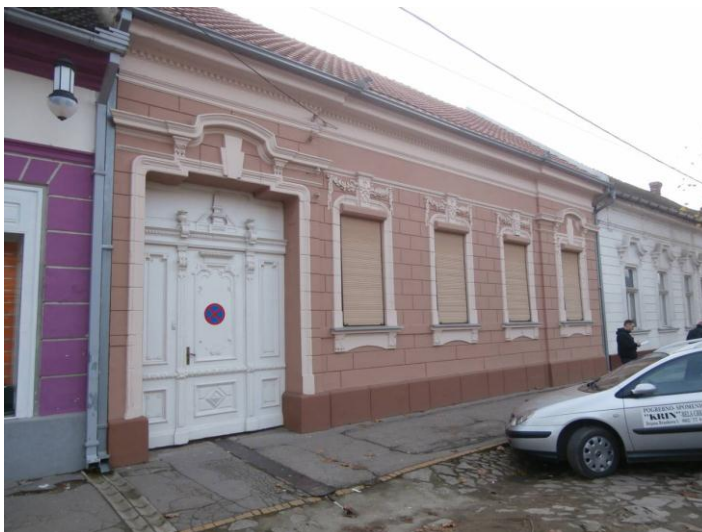
Кућа је гађена на регулационој линији улице. Улична фасада је малтерисана, рађена је у плиткој рустици и има четири правоугаона прозора. Дрвена троделна капија, која је рађена у дуборезу је са леве стране. Богата декорација је сконцентрисана изнад прозора у виду гирланди, повезаних једним венцем, који у делу изнад крајњег десног прозора и капије, добија преломљен облик. Кровни венац је профилисан. Фасада је рађена у стилу Мађарске сецесије. (режим заштите 1).

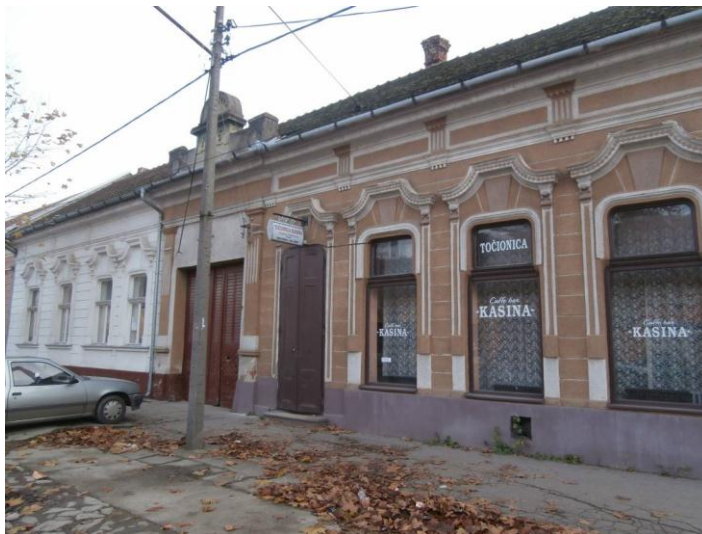
Кућа је грађена на регулационој линији улице, 1905. Године. Ту је била луксузна кафана „Код анђела,, која је радила од 1905 до 1944. На овом месту се у периоду од 1868–1871. године налазила средња школа. Улична фадаса има три правоугаона, дрвена излога, и једна врата. Сви отвори су заобљени при врху. Изнад отвора је декоративна пластика, у виду изломљеног лука, који је профилисан. Са леве стране је дрвена ајнфоркапија, изнад које се уздиже декоративна атика са годином изградње објекта. Испод кровног венца је наглашен фриз. Фасада је рађена у плиткој рустици, има одлике еkleктицизма. (режим заштите 1).

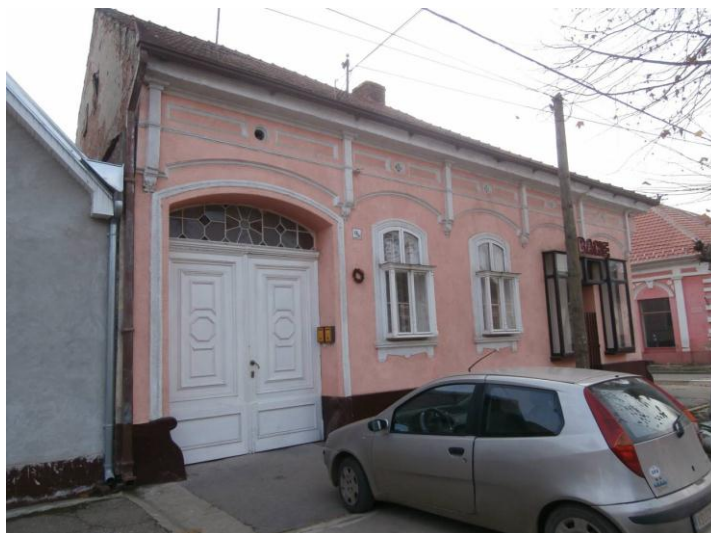
Угаони објекат који је грађен на регулационој линији улице. Фасада је малтерисана са два дрвена правоугаона, при врху заобљена кибицфенстера. Са леве стране је дрвена дводелна ајнфоркапија, такође лучно засведена. Изнад свих отвора су наглашени профилирани луци. Део фасаде је адаптиран за потребе пословног простора, тако што су крајњи прозори претворени у излоге са улазним вратима. (режим заштите 2).

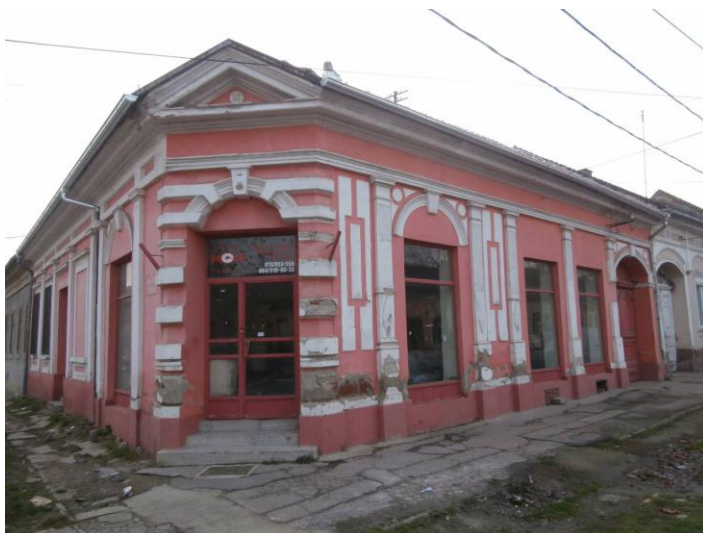
Угаони објекат, на регулационој линији улице. Фасада је битно измењена, тако што су отвори замењени излозима и отворима, на обе стране фасаде. Истакнут је зарубљени део фасаде, са улазним вратима, изнад којих је профилисан лук, завршен наглашеним троугластим фронтоном. Са десне стране је дрвена дводелна ајнфоркапија, изнад које такође профилисани лук. Фасада је рашчлањена канелурисаним пиласрима, између којих су геометријска поља. (режим заштите 2).

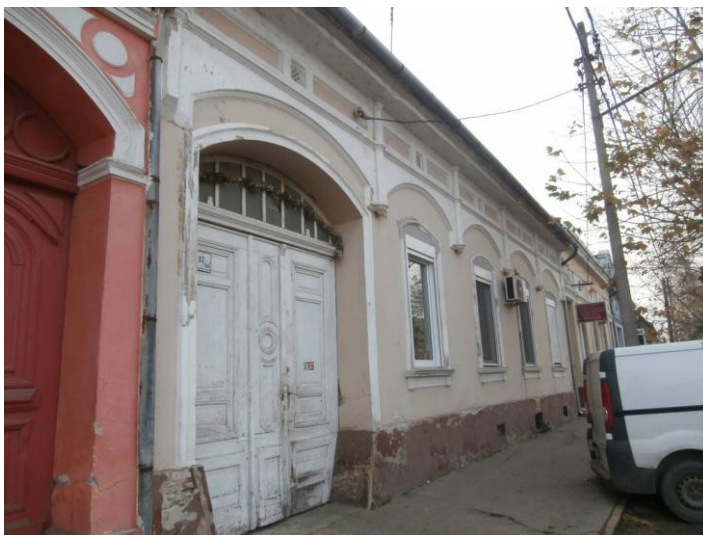
Кућа је грађена на регулационој линији улице. Улична фасада има четири правоугаона прозора и дрвену ајнфоркапију са леве стране. На фасади знад прозора је плитка декорација у форми следе аркаде. Тавански прозори су обрађени декоративно. (режим заштите 2).

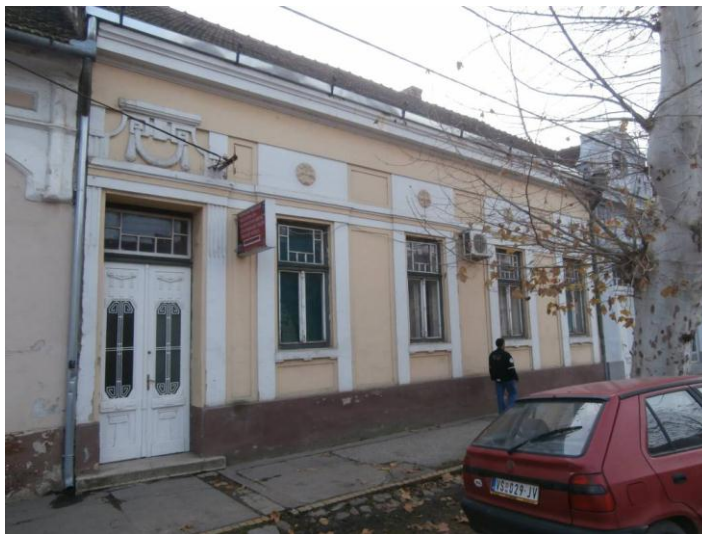
Објекат је грађен на регулационој линији улице. Улична фасада је рашчлањена прозорским отворима, правоугаоног облика између којих су плитки пиластри. Изнад прозора су плитка правоугаона поља са флоралном декорацијом у кружним медаљонима. Са леве стране је правоугаона дводелна улазна капија, изнад које је декорација у виду гирланди и геометријских елемената. Фасада има одлике сецесије. (режим заштите 2).

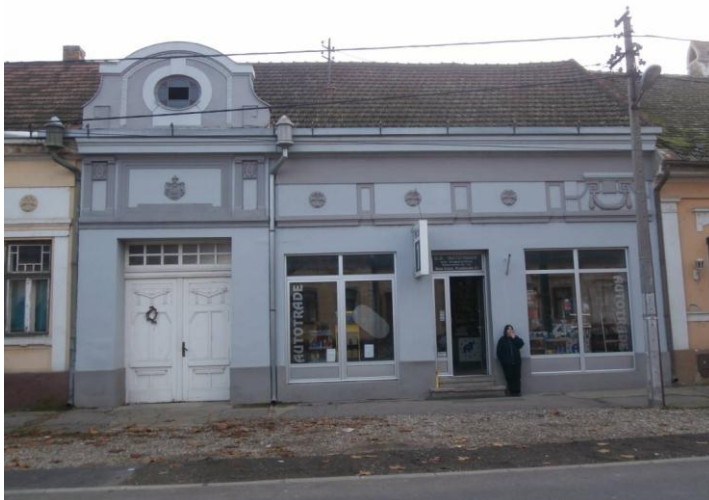
Кућа је грађена на регулационој линији улице. Улична фасад је битно измењена, тако што су отвори замењени изложима и отворима. Са леве стране је дрвена дводелна ајнфоркапија, изнад које се уздиже засведена атика, са кружним отвором у средини. На делу фасаде изнад отвора је плитка флорална и геометријска декорација. Изнад капије је декоративни грб. Фасада има одлике сецесије. (режим заштите 2).

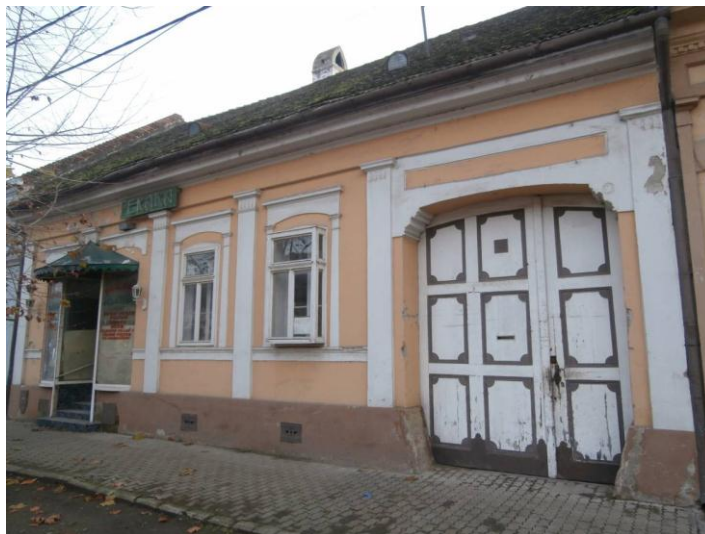
Кућа је грађена на регулационој линији улце. Фасада је малтерисана са два дводелна дрвена прозора, од којих је један кибицфенстер, док су два крајња прозора претворена у излоге са вратима. Са десне стране је дрвена ајфоркапија. Фасада је рашчлањена пиластрима и плитко профилисаним надпрозорницима. (режим заштите 2).

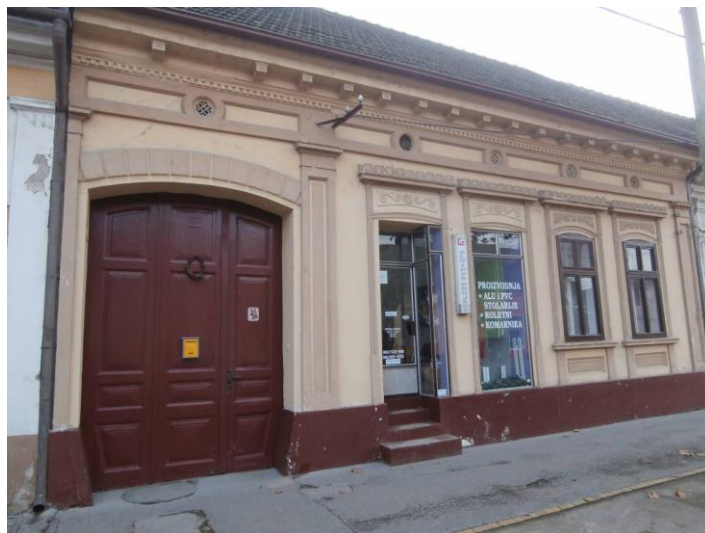
Кућа је грађена на регулационој линији улице. Улична фасада је малтерисана, има два дрвена правоугаона прозора, док су друга два замењена за потребе пословног простора са једним излогом и вратима. Са леве стране је дрвена ајнфоркапија. У делу фасаде изнад прозора је плитка декорација, са флоралним и геометријским мотивима. Тавански отвори су декоративно обрађени. Фасада има одлике еклектике. (режим заштите 2).

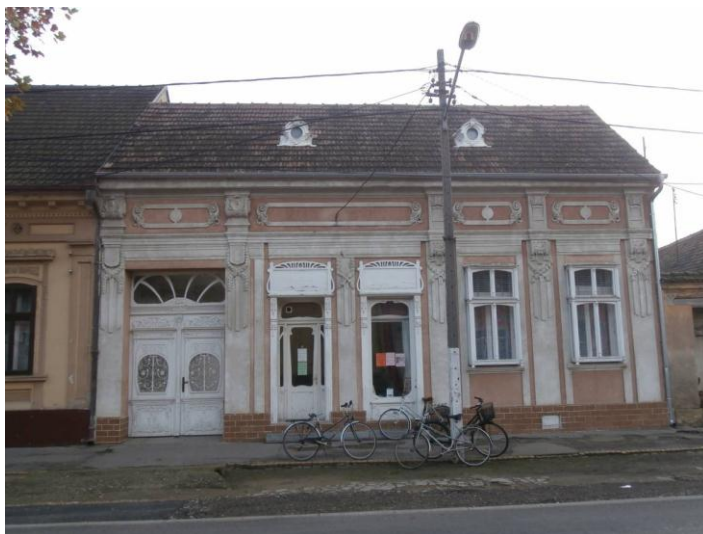
Кућа је грађена на регулационој линији. Саграђена је 1906. године. Улична фасада је малтерисана, са два дрвена правоугаона прозора и улазним вратима са излогом, који су сачувани у оригиналној форми. Са леве стране је главна ајнфоркапија, са стаклом у горњем и средишњем делу. Главни улаз, као и врата са излогом, рађени су у дуборезу са флоралном орнаментиком, у стилу сецесије. Фасада је рашчлањена пиластрима који су декорисани флоралним и геометријским елементима, са картушом и гирландама у горњем делу. Испод кровног венца су правоугаона поља са уплетеним флоралним елементима. На крову су постављене две кровне баце, декоративно обрађене. Фасада је рађена у стилу сецесије. Улична фасада са столаријом је сачувана у изворном облику. (режим заштите 1).

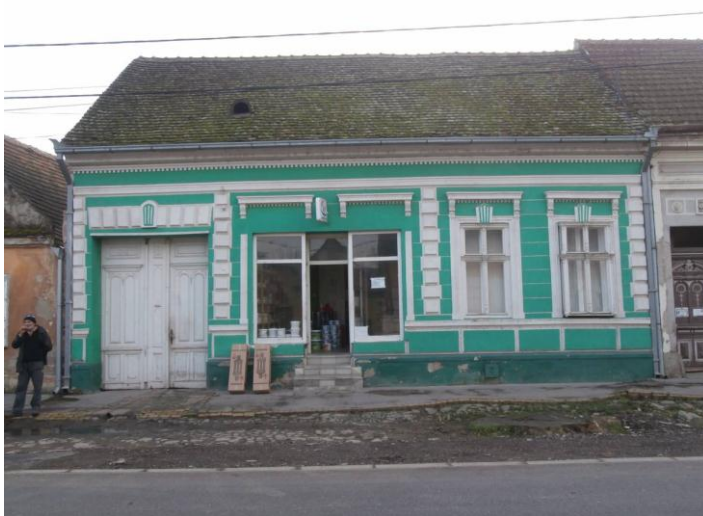
Кућа је на регулационој линији улице. Улична фасада је малтерисана и обрађена у плиткој рустици, са два дрвена правоугаона прозора, од којих је један кибицфенстер. Део објекта је адаптиран за потребе пословног простора, тако што су прозори замењени изложима и вратима. Изнад сваког отвора је наглашена архитравна греда. Фасада је рашчлањена квадерима који су постављени између отвора. Са леве стране је дрвена ајнфоркапија. (режим заштите 2).

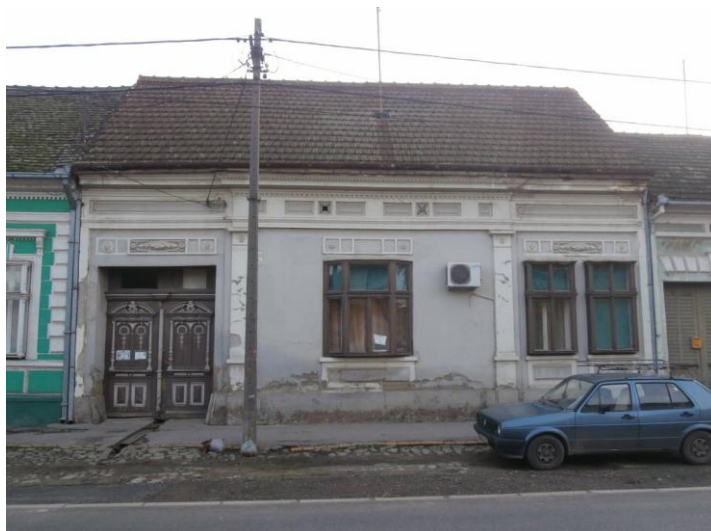
Кућа је грађена на регулационој улици. Улична фасада има три дрвена кибицфенстера и ајнфоркапију са леве стране. Улазна капија је богато рађена у дуборезу. На делу фасаде изнад прозора је декорација са флоралним мотивима. Кровни венац је профилисан. (режим заштите 2).

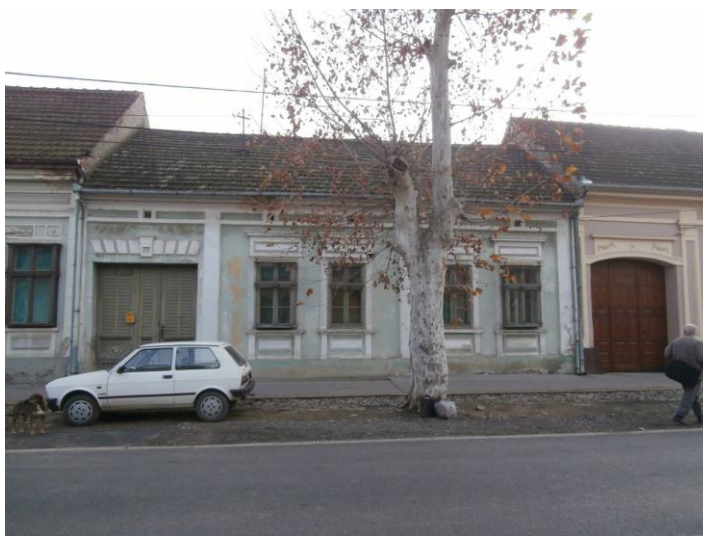
Кућа је грађена на регулационој линији улце. Фасада је малтерисана, са четири дрвена прозора, правоугаоног облика, од којих су два крајња кибицфенстери. Парапетна поља испод прозора су наглашена, као и поља изнад прозорозора. Са леве стране је дрвена. ајнфоркапија. (режим заштите 2).

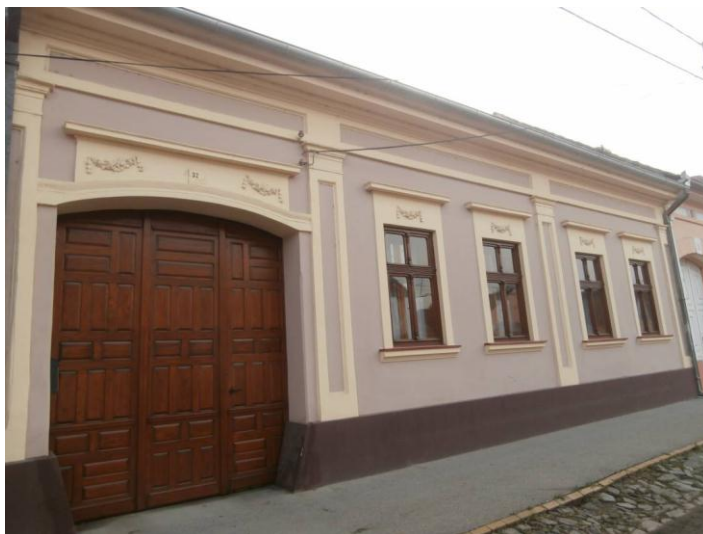
Кућа је грађена на регулационој линији улице. Фасада је малтерисана, са четири дрвена дводелна прозора и дрвеном ајнфоркапијом са леве стране. Вертикално је рашчлањена плитким пиластрима. У делу фасаде изнад прозора сконцентрисана је декоративна пластика са флоралним мотивима. (режим заштите 2).

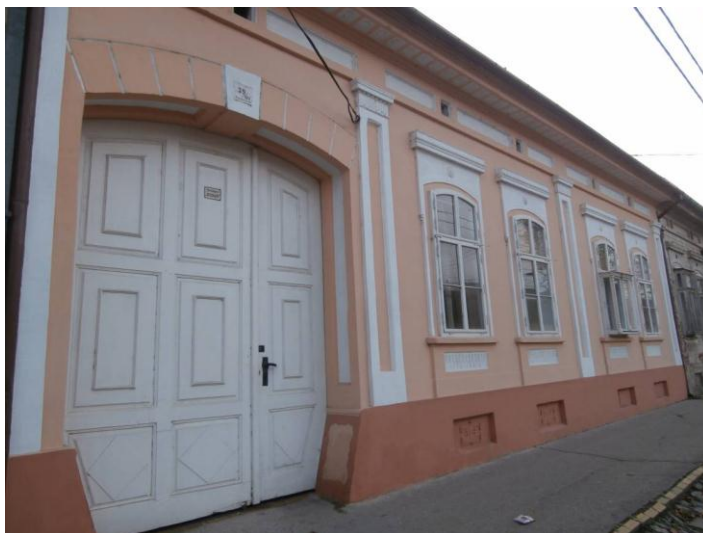
Објекат је на регулационој линији улице. Улична фасада је малтерисана, са четири дрвена прозора лучно засведена у горњем делу. Са леве стране је троделна дрвена ајнфоркапија, такође лучно завршена. Изнад сваког прозора је наглашена архитравна греда, док је испод парапет. Фасада је рашчлањена плитким пиластрима. Кровни венац је декоративно обрађен. (режим заштите 2).

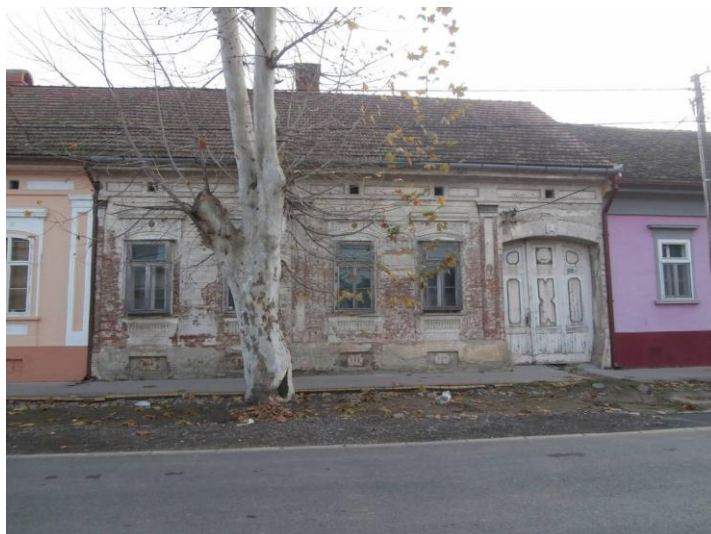
Кућа је на регулационој линији улице. Некада целовит објекат, накнадном деобом постале су две целине, самосталне куће. Обе фасаде су јединствене у обради, с тим што је леви објекат одржаван, док је фасада другог објекта пропала. (режим заштите 2).

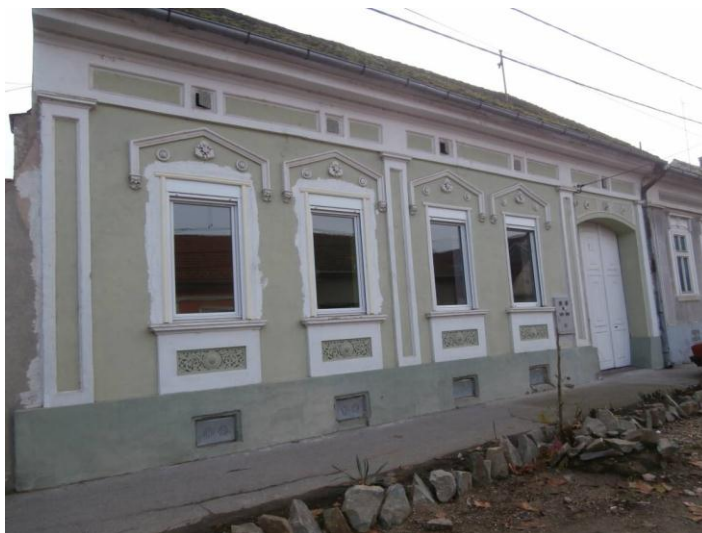
Кућа је грађена на регулационој линији улице. Улична фасада је малтерисана, са четири правоугаона прозора, и са дрвеном ајнфоркашијом са десне стране, лучно засведеном. Некадашњи дрвени прозори замењени су новим материјалима. Надпрозорници су наглашени и у облику троугла су. Парапетна поља испод прозора су декорисана биљном орнаментиком. Фасада је вертикално рашчлањена плитким пиластрима. (режим заштите 2).

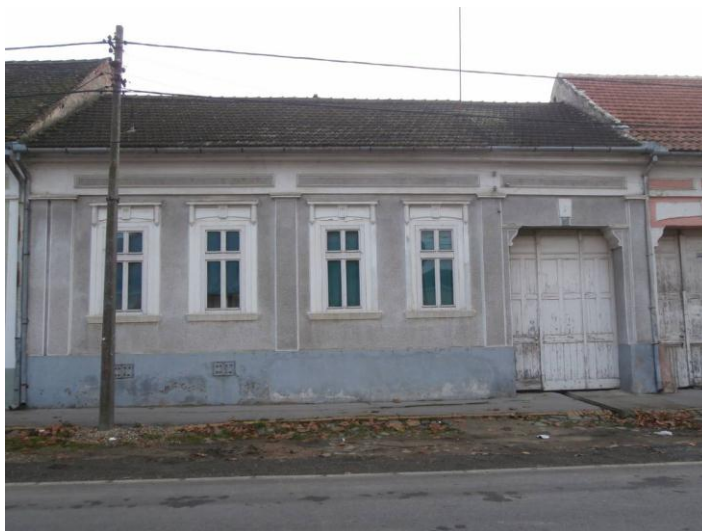
Објекат је на регулационој линији улице. Улична фасада, има четири дрвена правоугаона прозора и дрвену ајнфоркапију са десне стране. Изнад свих прозора је наглашена архитравна греда. (режим заштите 2).

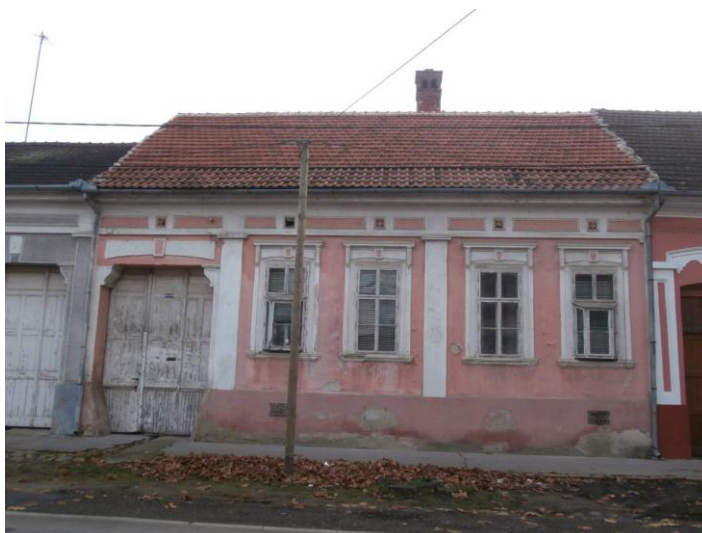
Кућа је на регулационој линији улице. Фасада је малтерисана, са четири дрвена, правоугаона прозора, од којих су два крајња кибицфенстери. Са леве стране је дрвена ајнфоркапија. Изнад свих прозора је наглашена архитравна греда, док је у средишту свих отвора завршац. Фасада је рашчлањена плитким пиластрима. (режим заштите 2).

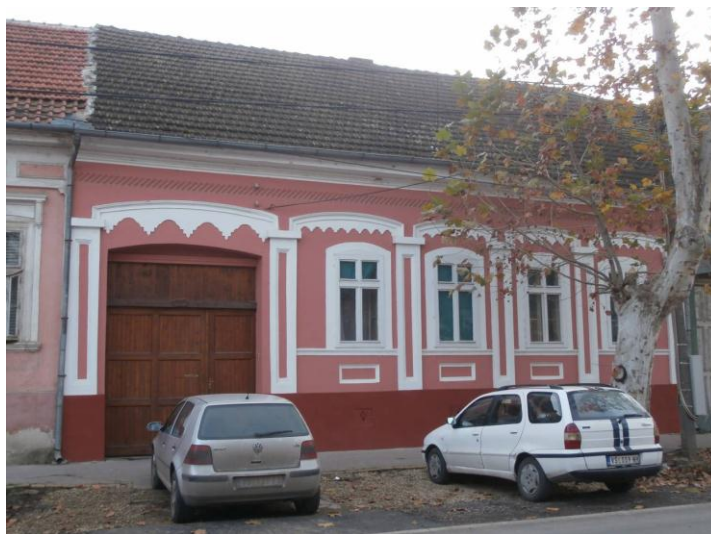
Објекат је грађен на регулационој линији улице. Улична фасада је малтерисана са четири правоугаона прозора, лучно засведена. Са леве стране је дрвена ајнфоркапија, која је такође засведена. На делу фасаде изнад прозора је плитка слепа аркада, која спаја пиластре, постављене између отвора. Испод прозора су истакнути парапети. Фасада има одлике еклектике. (режим заштите 2).

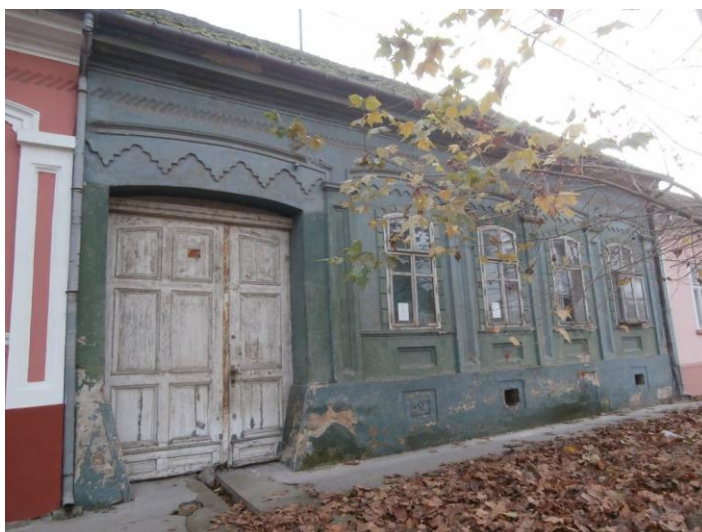
Кућа је грађена на регулационој линији улице. Некада целовит објекат, накнадном деобом постале су две целине, самосталне куће. Обе фасаде су јединствене у обради, с тим што је леви објекат одржаван, док је гасада другог објекта пропала. (режим заштите 2).

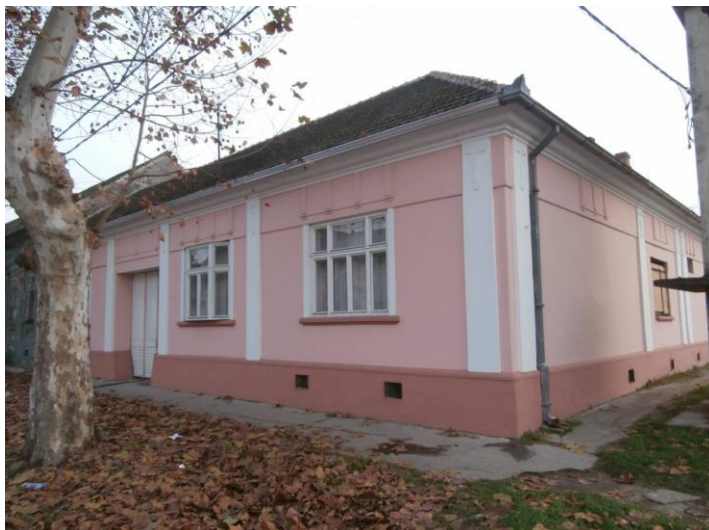
Кућа је грађена на регулационој линији улице. Угаони објекат је окренут ка двема улицама. Фасада из улице Пролетерске има два троделна правоугаона дрвена прозора и ајнфор капију са леве стране. Фасада је рашчлањена плитким пиластрима и плитком геометријском декорацијом изнад отвора. (режим заштите 2).

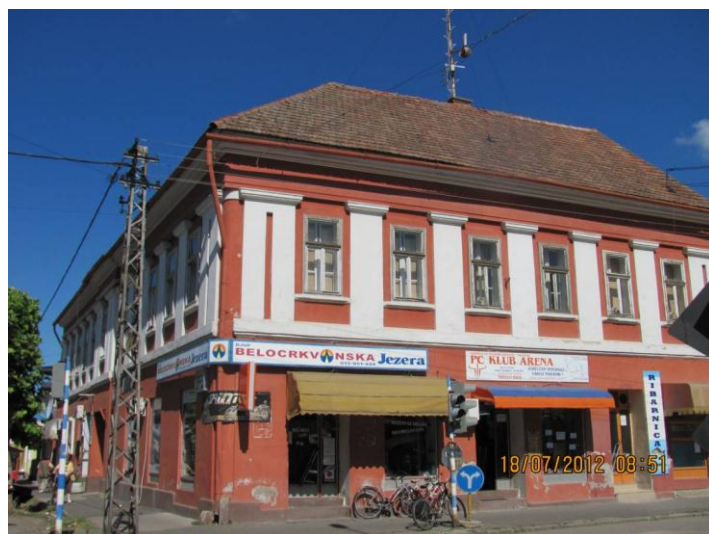
Угаони, спратни објекат, грађен на регулационој линији улице. Објекат је саграђен 1770. године, као прва зграда Магистрата војно–граничарског комитета, да би касније када је престала потреба за објектима ове врсте, постала приватна стамбена зграда. Објекат је 1830. год. купио богати трговац Ристић и реконструисао у хотел „Халер“, који је радио од 1832 – 1837. године. То је био први српски хотел у Белој Цркви. Касније је постала породична зграда Ристића, а у доњем делу су биле породичне адвокатске канцеларије до 1897. године. Годину дана касније, 1898. зграду је узео у закуп Ернест Ружичка, који је отворио у њој хотел, под именом „Ружичка,,. Хотел је радио до 1944. године. У делу хотела је 1904. год. изграђена позоришна сала која је могла да прими 200 посетилаца. Данас су у овом објекту смештене пословне просторије. Приземље овог спратног репрезентативног објекта је адаптирано за потребе пословног простора, тако што су отворени излози и врата. Спратни део је од приземља одељен наглашеним кордонским венцем. Фасада спрата је рашчлањена прозорима, који су правоугаоног облика, и пиластрима који су постављени између. Фасада има одлике класицизма. (режим заштите 1).

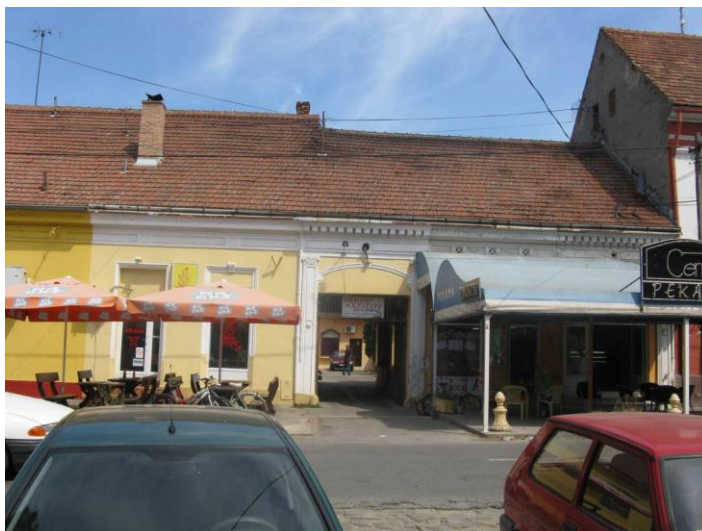
Објекат је на регулационој линији улице. Објекат је некада био у саставу хотела „Ружичка„. Данас је у овом објекту центар за културу Бела Црква. Улична фасада је адаптирана за потребе пословног простора, орварањем излога и врата. Сачуван је у горњем делу фасаде поткровни венац који је профилисан. (режим заштите 1).

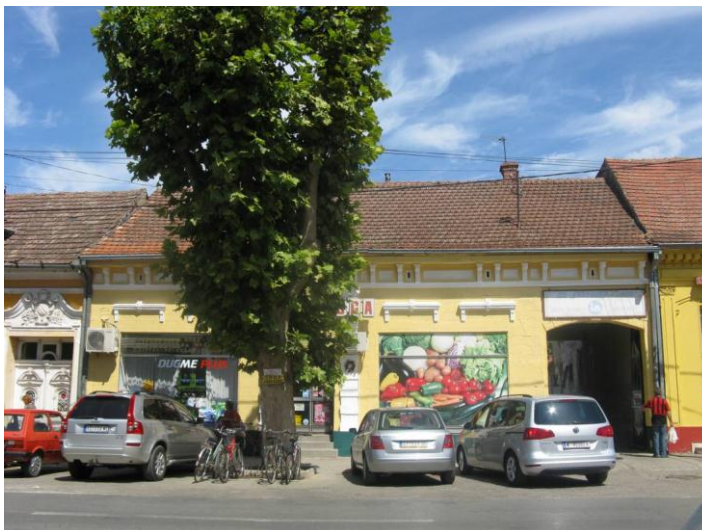
Објекат је на регулационој линији улице. Улична фасада је адаптирана за потребе пословног простора, отварањем излога и врата. Остали су сачувани надпрозорници и фриз испод кровног венца који је декоративно обрађен. (режим заштите 2).

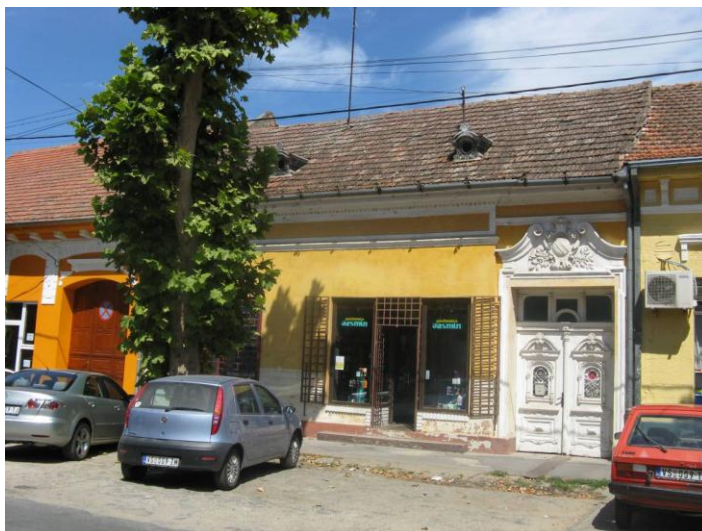
Објекат је на регулационој линији улице. Улична фасада је битно измењена тако што су отвори замењени изложима и вратима. Испод кровног венца, остао је сачуван фриз који је профилисан. Са десне стране је такође сачувана дрвена дводелна ајнфоркапија, која је рађена у дуборезу. Изнад капије је декоративна картуша, обликована флоралним елементима и волутама. (режим заштите 2).

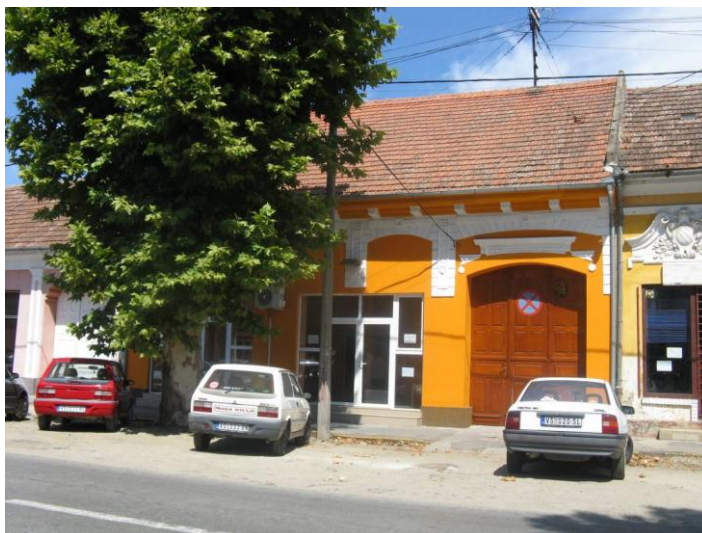
Објекат је на регулационој линији улице. Део фасаде нарушен је тако што су постојећи отвори замењени изложима и вратима, који су израђени од савремених материјала. Остала је сачувана декорација у делу фасаде изнад прозора у форми слепих аркада са флоралним елементима. Са десне стране је дрвена ајнфоркапија. (режим заштите 2).

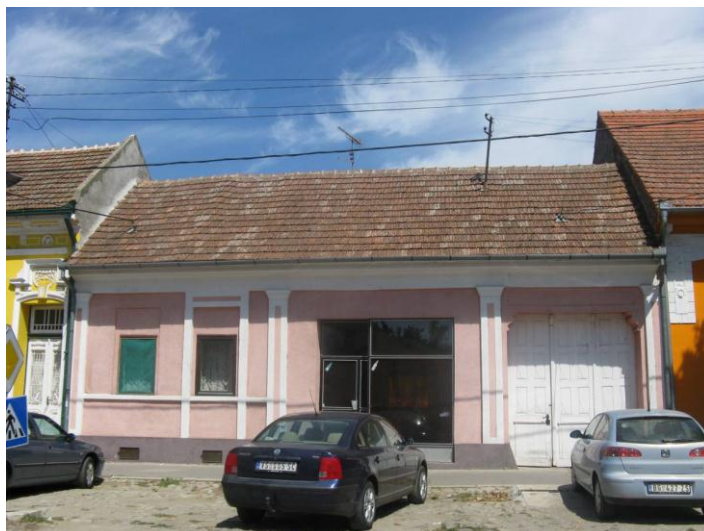
Кућа је грађена на регулационој линији улице. Фасада је малтерисана, са два правоугаона прозора, док је део фасаде где су били остали прозори адаптиран за потребе пословног простора, замењен излогом и вратима. Са десне стране је дрвена ајнфоркапија. Фасада је рашчлањена плитким пиластрима. (режим заштите 2).

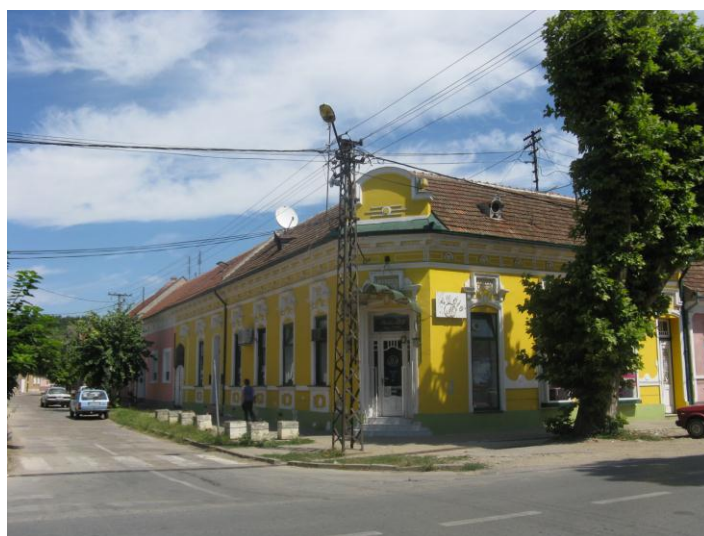
Репрезентативни угаони објекат, грађен на регулационој линији улице. На зарубљеном, угаоном делу су богато декорисана дрвена врата, рађена у дуборезу у комбинацији гвожђа и стакла. Изнад врата је декоративна метална настрешница. Угони део фасаде завршава се у горњем делу засведеном атиком. Уличне фасаде су рашчлањене прозорима и улазним вратима, изнад којих је богато профилисани сломљен лук, ослоњен на конзоле. У простору између лука и отвора сконцентрисана је декоративна пластика са флоралним елементима. Поткровни венац је декоративно обрађен, а испод њега су медаљони са декорацијом. Кровни венац је профилисан. Тавански отвори су декоративно обрађени. (режим заштите 1).

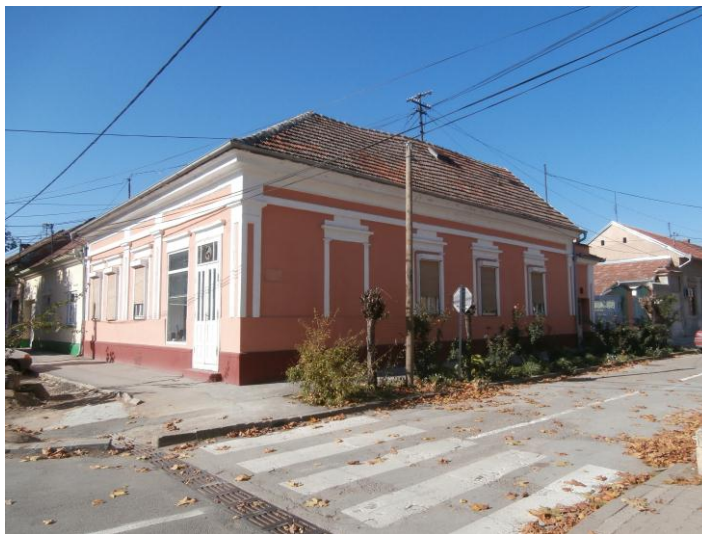
Угаони објекат, грађен на регулационој линији улице. Фасада је малтерисана, са три прозора, улазним дрвеним вратима и излогом. Изнад свих отвора је архитравна греда. Фасада је рашчлањена плитким пиластрима. Из улице Ј. Поповића кућа има три правоугаона и један слепи прозор. Прозори су уоквирени плитком профилацијом и фланкирани пиластрима. (режим заштите 2).

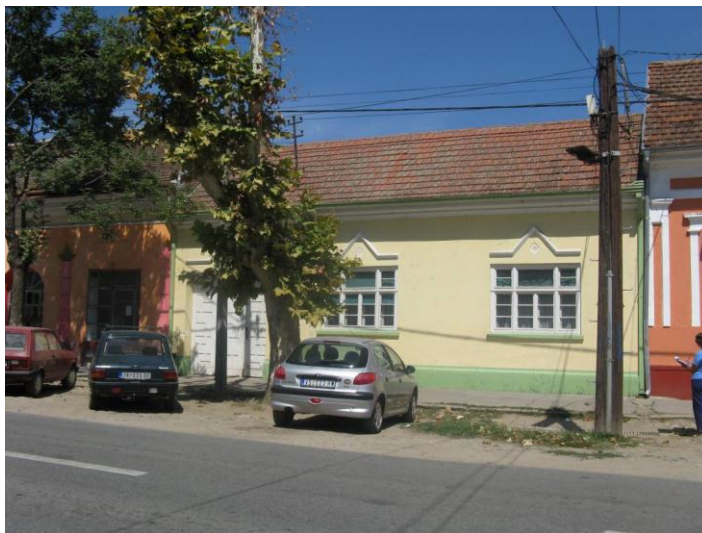
Кућа је грађена на регулационој линији улице. Фасада је малтерисана са два четворокрилна прозора, и дрвеном ајнфоркапијом са леве стране. Украс на фасади је профилисан, изломљен лук, изнад прозора, са геометријским елементима. (режим заштите 2).

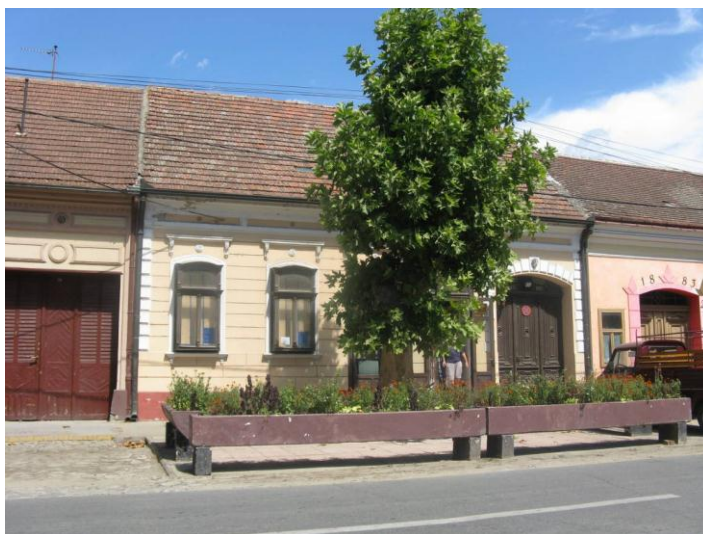
Кућа је на регулационој линији улице. Улична фасада је рађена у плиткој рустици, има два дрвена, правоугаона кибицфенстера, два дрвена излога са десне стране и троделну ајнфоркапију. У делу фасаде изнад прозора су наглашене архитравне греде на конзолама, и медаљони са флоралном декорацијом. Главна капија је лучно засведена са завршцем са мотивом људске главе. Изнад врата је година градње објекта 1880. Фасада има одлике еклектике. (режим заштите 1).

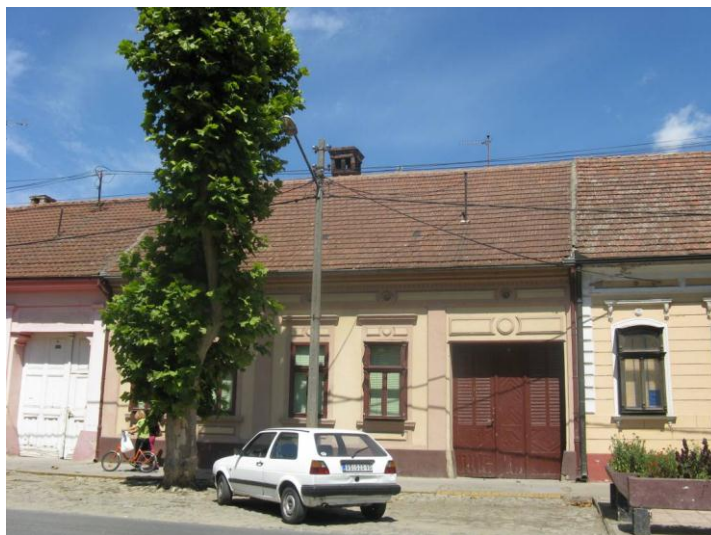
Кућа је грађена на регулационој линији улице. Фасада је малтерисана, са четири дрвена, прозора, и дрвеном троделном ајнфоркапијом са десне стране. Сви прозори су правоугаоног облика и имају архитравну греду изнад. Изнад прозора је декорација са геометријским елементима, а испод прозора су наглашени парапети. Поткровни венац је наглашен. (режим заштите 2).

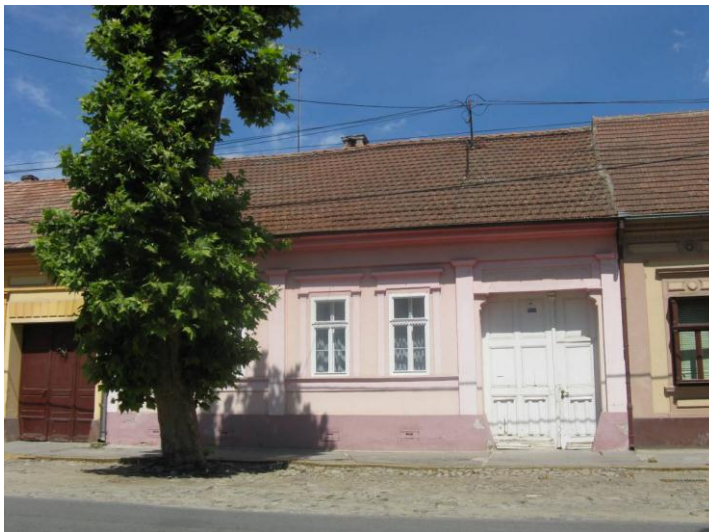
Објекат је на регулационој линији улице. Фасада је рашчлањена са четири дрвена правоугаона прозора, и пиластрима, који су између прозора и врата. Са десне стране фасаде је троделна, дрвена ајнфоркапија. Изнад прозора су наглашени надпрозорници. (режим заштите 2).

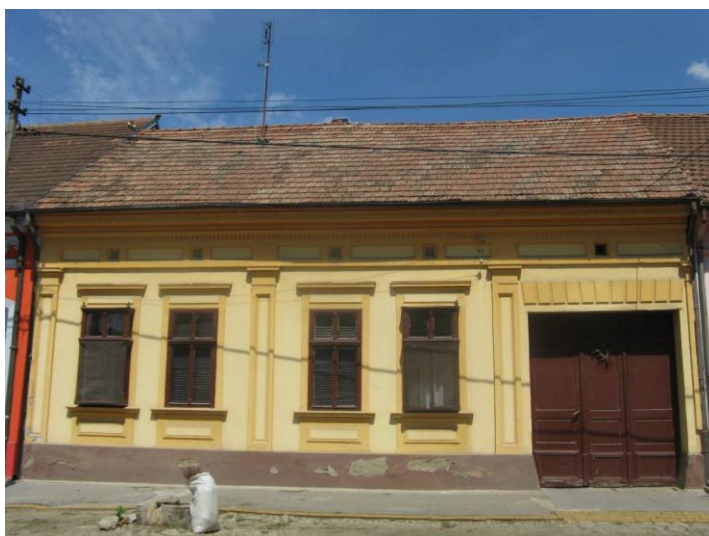
Објекат је на регулационој линији улице. Улична фасада има четири дрвена прозора, од којих су крајњи кибицфенстери. Сви прозори су правоугаоног облика. Са десне стране је дрвена троделна ајнфоркапија. Фасад је рашчлањена плитким пиластрима, и наглашеним надпрозорницима. Испод прозора су профилисана парпетна поља. Поткровни венац је декоративан. (режим заштите 2).

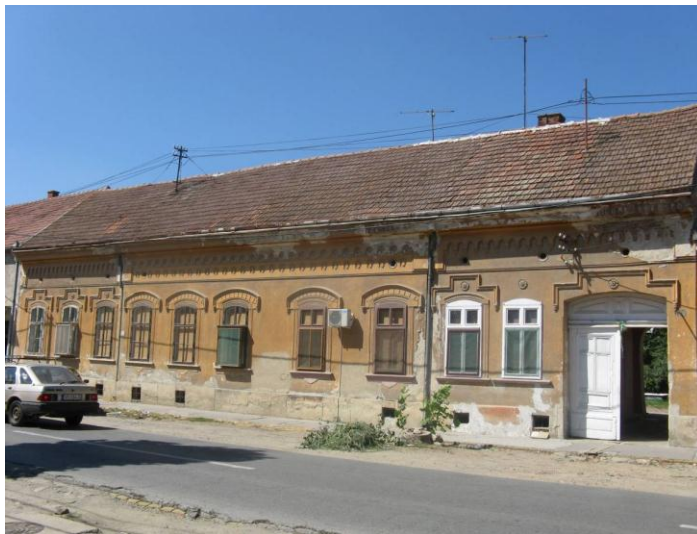
Кућа је грађена на регулационој линији улице. Улична фасада десет правоугаоних прозора који су у горњем делу лучно засведени. Два прозора су кибицфенстери. Са десне стране је дрвена дводелна ајнфоркапија. Прозори средњег дела фасаде имају украсе изнад прозора у виду профилисаног лука, док је изнад осталих прозора и улазних врата, профилисан украс облика изломљене линије, са геометријским елементима. У горњем делу фасаде наглашене су слепе аткаде. Фасада има одлике еkleктике. (режим заштите 2).

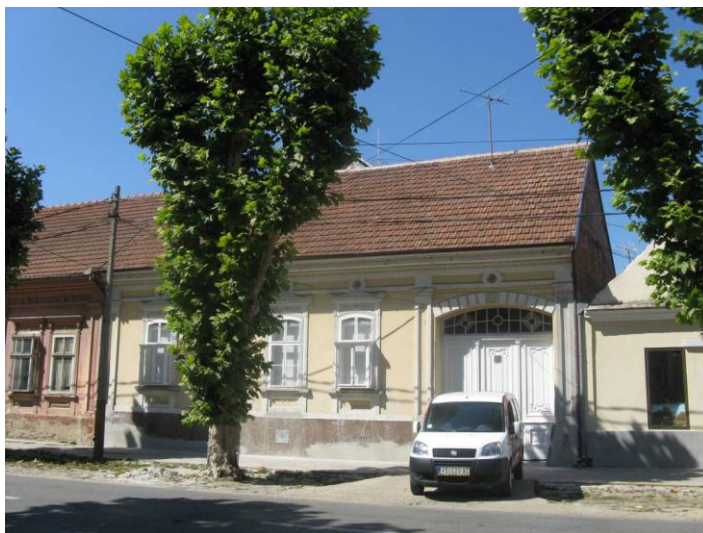
Објекат је на регулационој линији улице. Кућа је припадала породици Алексић. Фасада је малтерисана, са четири прозора, од којих су крајњи кибицфенстери. Са десне стране је дрвена ајнфоркапија, која је лучно засведена. Сви прозори су у горњем делу засведени. У делу фасаде између прозора и профилисаног надпрозорника, је декоративна пластика. Испод прозора су парпети у виду ниша у плитком оквиру. Наглашен је поткровни венац. (режим заштите 2).

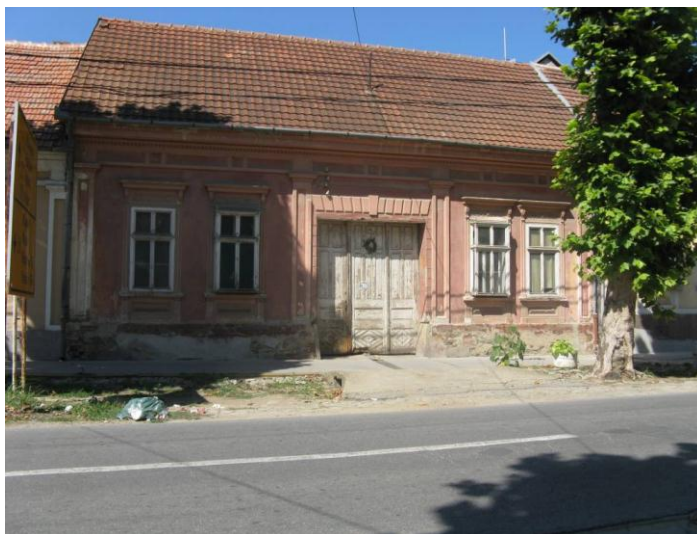
Објекат је на регулационој линији улице. У централном делу фасаде је улазна троделна дрвена капија, фланкирана плитким пиластрима. Лево и десно од улаза су по два прозора, која су правоугаоног облика са равним завршетком. Изнад прозора је архитравна греда на конзолама. (режим заштите 2).

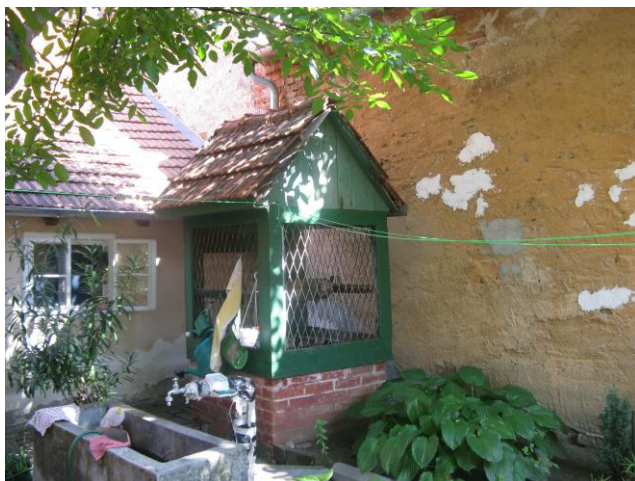
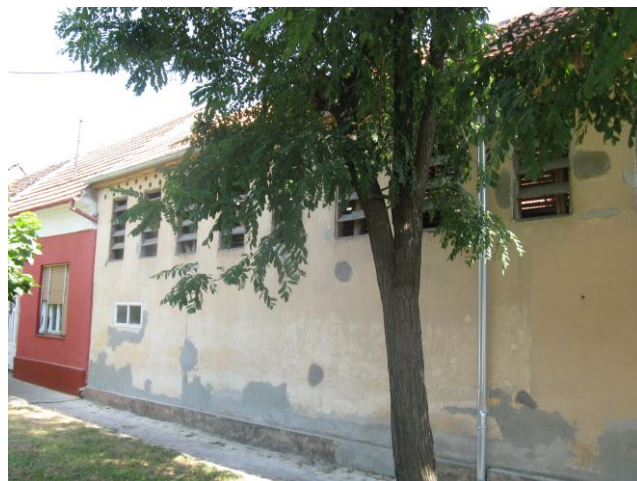
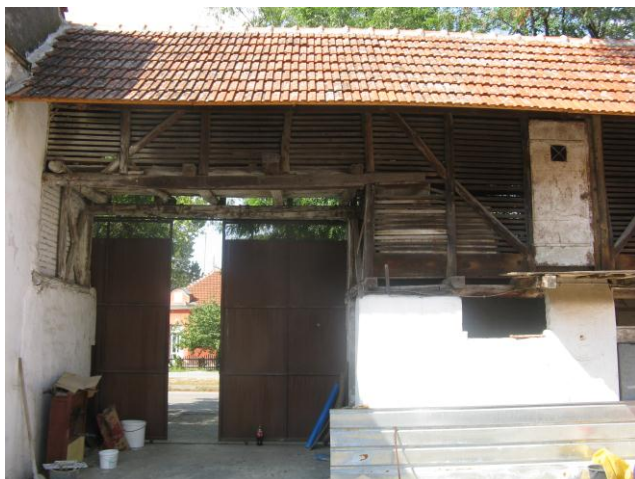
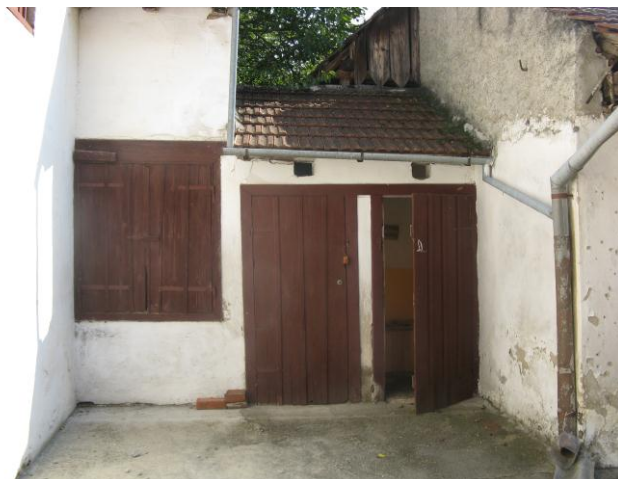
Угаони објекат на углу улица Пролетерске и Војске Југославије постављен на регулационој линији улица. Сама кућа нема посебних архитектонских вредности, али је сачувано комплетно домаћинство са помоћним објектима: подрум, амбари, сушница за месо, свињци, кокошињац, нужник. Отац садашњег власника је био месар и у домаћинству је сачуван његов алат и делови опреме у просторији која је кориштена у ту сврху. Породица се бавила и виноградарством па има сачуваних и машина и алата за прављење вина. Испод куће је простран подрум који је служио за вино. (режим заштите 2)
