УЛИЦА МАСАРИКОВА

Улица Масарикова-изглед

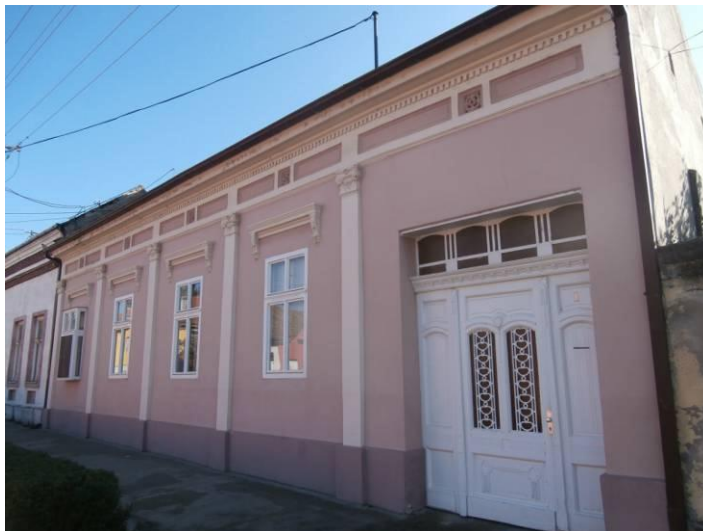
Објекат је грађен на регулационој линији улице, са дрвеном ајнфоркапијом са десне стране, и четири правоугаона прозора, од којих је крајњи кибицфенстер. Капија је израђена од дрвета у комбинацији са стаклом и украсима од кованог гвожђа, а у горњем делу је светларник. Изнад прозора су архитравне греде, ослоњене на конзоле. Фасада је рашчлањена пиластрима чији капители имају волуте и биљне мотиве.(режим заштите 2).

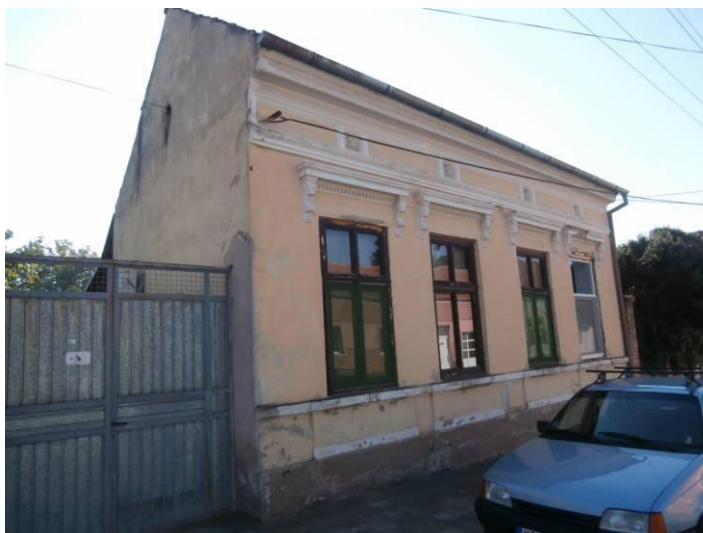
Фасада има металну капију са леве стране и четири прозора. Прозори су правоугаоног облика, три су дрвена, док је један израђен од савремених материјала. Изнад прозора су архитравне греде ослоњене на конзоле. Тавански отвори су украшени маскеронима. (режим заштите 2).

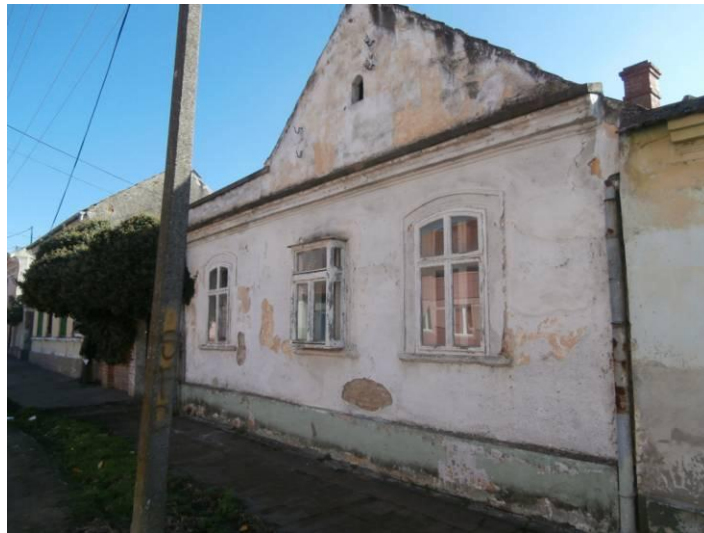
Кућа на „бразду,, грађена крајем 19. века. На уличној фасади налазе се три прозора, од којих је средњи кибицфенстер. Прозори су оивичени једноставном профилацијом. Под забатни венац продужава се до улазне капије и надкривљује трећи лажни прозор који је изведен да би се постигла симетрија фасаде. (режим заштите 2).

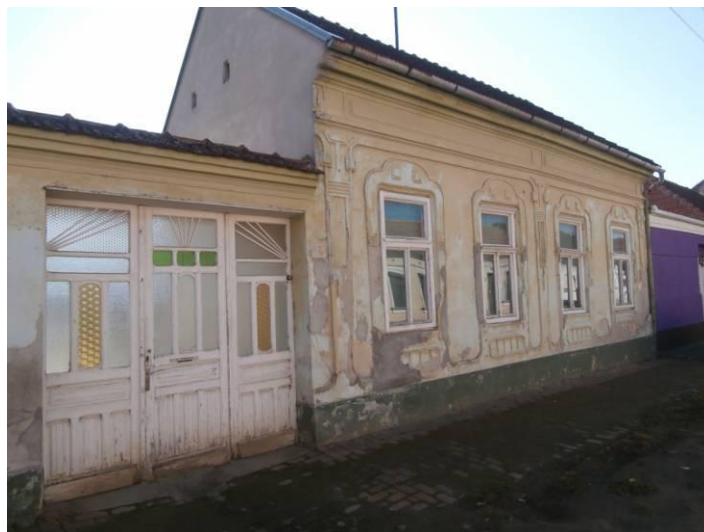
Објекат је на регулационој линији улице, са улазном троделном капијом израђеном од дрвета у комбинацији са стаклом. Кућа има четири дрвена, правоугаона прозора. Фасада има плитку геометријску сецесијску декорацију, изнад и између прозора. Објекат има одлике провинцијске сецесије. (режим заштите 2).

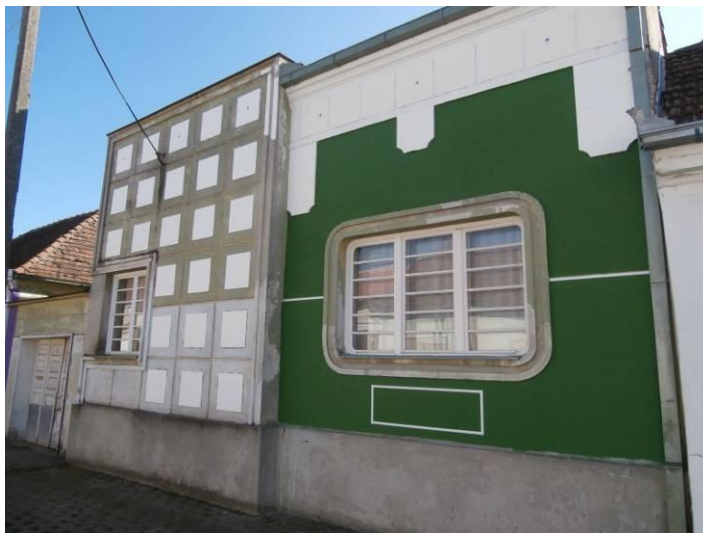
Кућа је грађена током треће деценије 20. века, на регулационој линији улице. Кућа има два прозора, један двокрилни и један трокрилни. Видљиво је да јеулична фасада претрпела измене, али немамо података о томе, нити је могуће на основу изгледа фасаде утврдити време тих промена. Објекат је неадекватном адаптацијом изгубио првобитни изглед, тако да је без стилских вредности. (режим заштите 2).

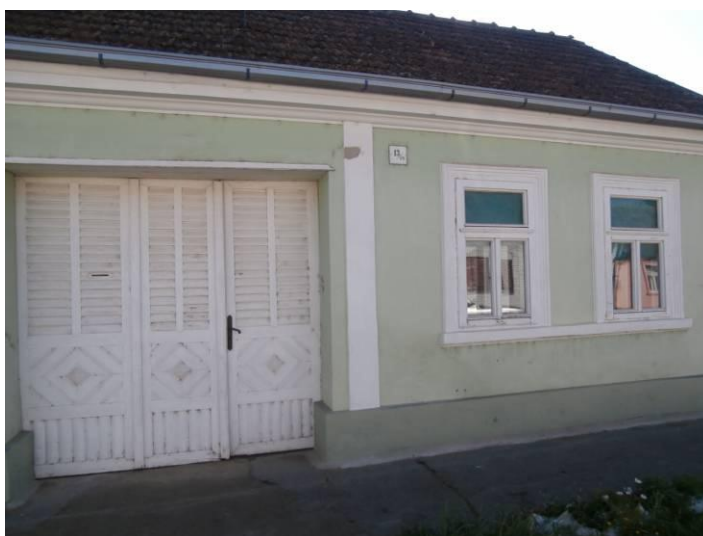
Кућа је грађена на регулационој линији током последње четвртине 19.века. На фасади се налазе два прозора који су уоквирени једноставном пластиком. Капија и прозори уграђени су тридесетих година прошлог века. (режим заштите 2)

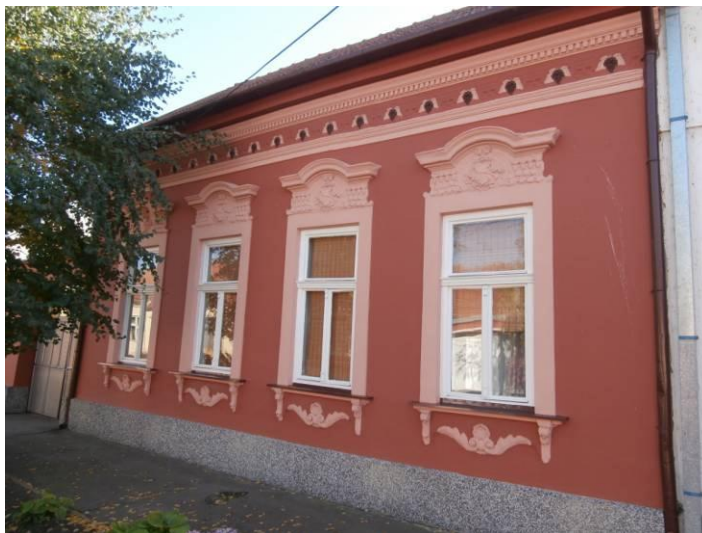
Објекат је грађен на регулационој линији улице. Кућа има четири правоугаона прозора, уоквирена плитком профилацијом, а изнад сваког прозора је наглашен преломљени лук. У пољу између лука и прозора је декоративна пластика са флоралним елементима. Испод кровног венца је фриз са мотивима винове лозе. Испод прозора су конзоле, и украс са биљним мотивима и мотивом шкољке. (режим заштите 2).

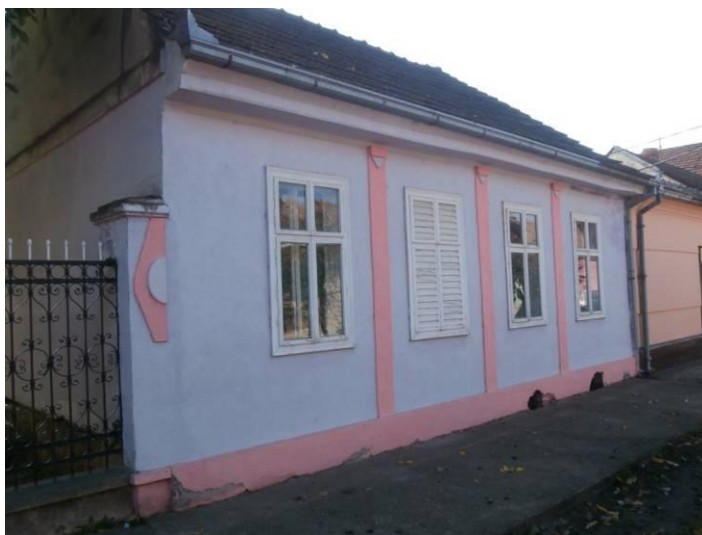
Приземни објекат који је грађен на регулационој линији улице. Кућа има три двокрилна прозора. Три вертикална пиластра деле фасаду на четири поља. Објекат нема стилских вредности. (режим заштите 2).

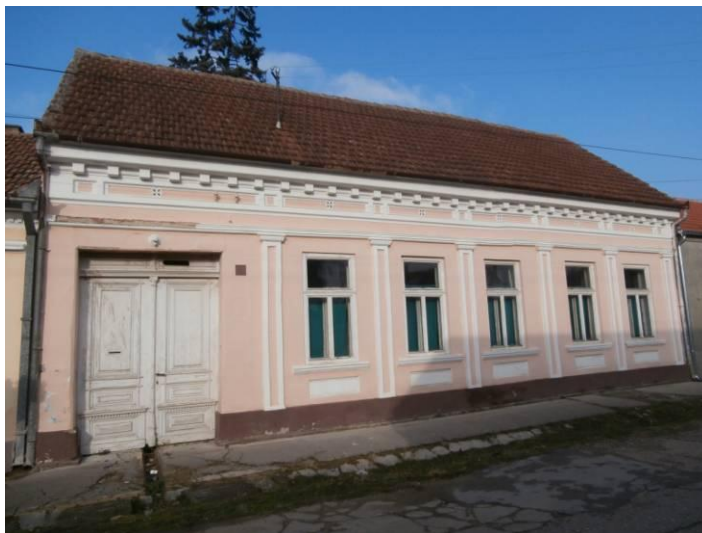
Објекат је грађен на регулационој линији улице, са дрвеном ајфор капијом са десне стране. Кућа има шест правоугаоних прозора, израђених од дрвета. Испод прозора су наглашена парапетна поља. Фасада је рашчлањена лезенама са капителима. Испод кровног венца је зупчасти фриз, испод којег су украшени тавански отвори. (режим заштите 2).

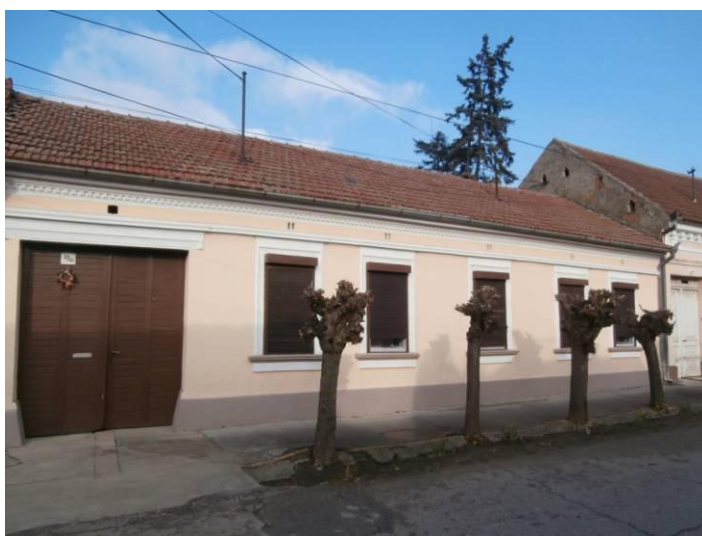
Објекат је грађен на регулационој линији улице, са дрвеном ајнфор капијом са леве стране. Кућа има шест правоугаоних прозора. Прозори су уоквирени плитком профилацијом. Испод кровног венца је зупчасти фриз. (режим заштите 2).

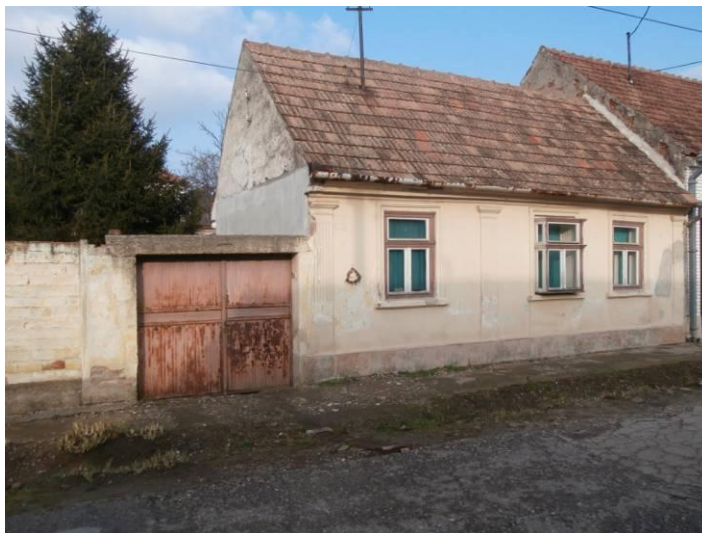
Објекат је грађен на регулационој линији улице, са улазном металном капијом са леве стране. Кућа има три дрвена, правоугаона прозора, од којих је средњи кибицфенстер. Фасада има пиластре који су канелурусани. (режим заштите 2).

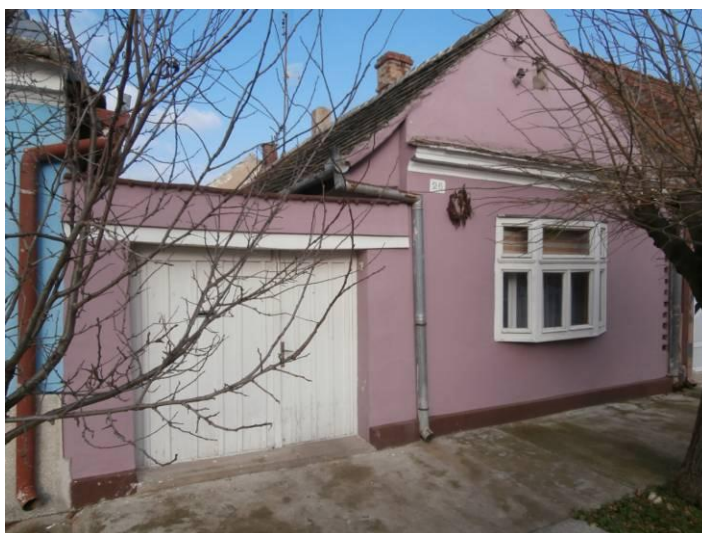
Кућана „бразду,, грађена у 19. веку. Фасада је у потпуности девастирана, осим под забатног венца који је остао сачуван. Кућа је у прошлости била покривена шиндром. Трокрилни полукибицфенстер на фасади је уграђен тридесетих година прошлог века. (режим заштите 2).

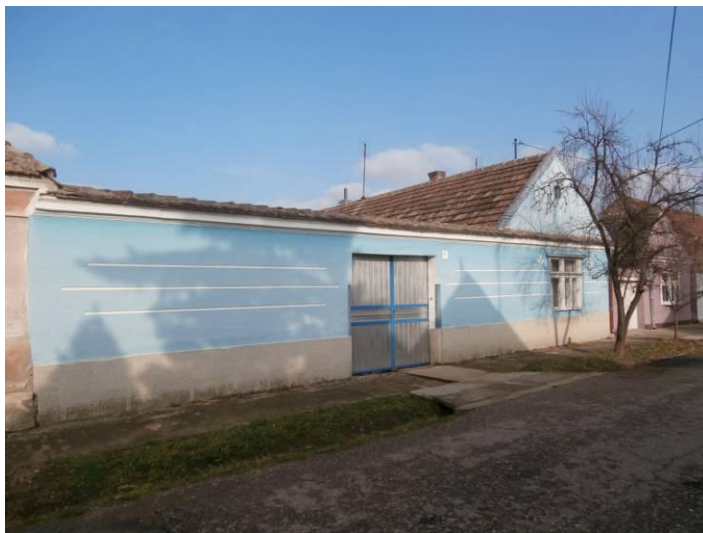
Кућана „бразду,, грађена у 19. веку. У потпуности девастирана фасада добила је трокрилни полукибицфенстер тридесетих година прошлог века. Поткровни забатни венац дели фасаду на два дела и продужава се целом ширином плаца. Кућа је у прошлости била покривена трском или шиндром. (режим заштите 2).

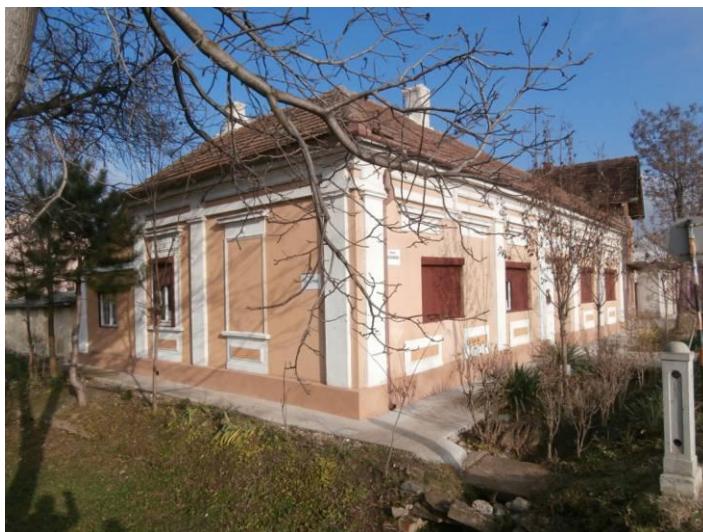
Угаони објекат, грађен на регулационој линији улице. Фасада из Масарикове улице има у средишњем делу дрвену ајнфоркапију, а лево и десно од капије су по два прозора, која су арадтацијом проширена. Део фасаде из улице Војске Југославије има два прозора и слепи прозор. Изнад прозора су наглашене архитравне греде. Фасада је рашчлањена плитким лезенама. (режим заштите 2).
